Toegankelijkheid op de rit?

Onderzoek naar de toegankelijkheid van openbaar busvervoer voor rolstoelgebruikers

DTV Consultants B.V.
Willem Buijs
TBO 160233

Breda, 29 mei 2017

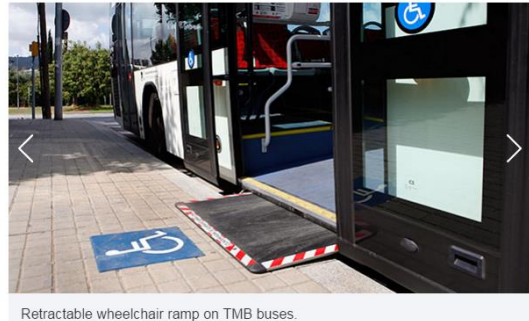
afbeelding 2.4 Uitschuifbare rolstoelplank in TMB bussen - Barcelona

Zo heeft het openbaar vervoerbedrijf van de gemeente Barcelona, TMB, toegankelijkheid hoog in het vaandel staan. Sinds 2007 is de totale bus vloot sinds 2007 toegankelijk voor rolstoelen, ditzelfde geldt voor de metro. Momenteel werkt men aan de totale toegankelijkheid voor blinden en slechtzienden en mensen met een gehoorbeperking.

Retractable wheelchair ramp on TMB buses.

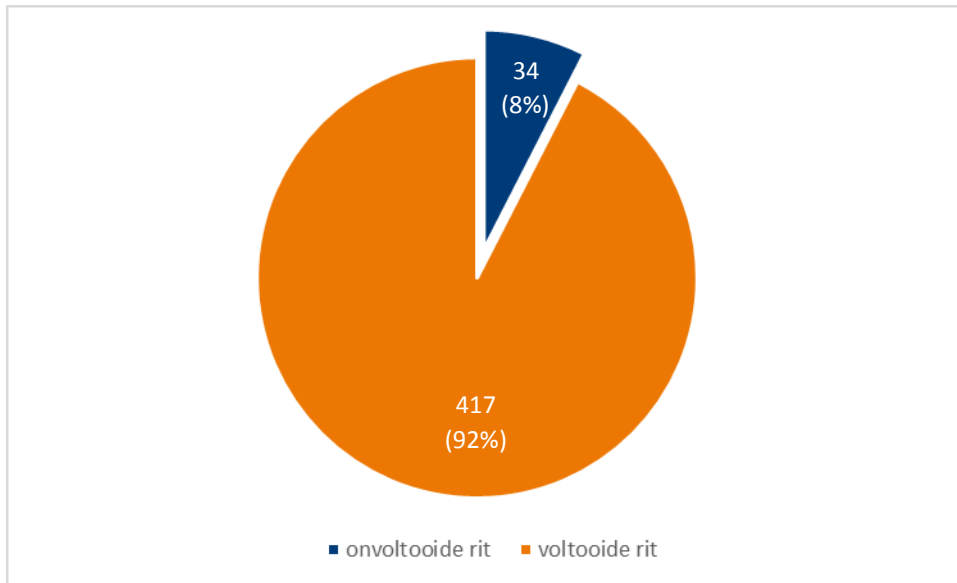
afbeelding 3.1 Aantal uitgevoerde metingen

In totaal zijn er door 18 verschillende Mystery Guests 451 pogingen tot een busrit gedaan, 34 pogingen resulteerden in een onvoltooide rit en 417 in een voltooide rit. Tijdens een onvoltooide rit heeft de Mystery Guest niet de mogelijkheid gehad om mee te reizen met de bus. Als een rit niet kon worden onderzocht omdat de Mystery Guest niet kon meereizen in de bus, dan is de betreffende rit op een ander moment uitgevoerd. In paragraaf 3.2.4 staat meer informatie over deze niet voltooide ritten. Van de in totaal 417 volledig voltooide en onderzochte ritten was 199 met een handbewogen rolstoel en 218 met een elektrische rolstoel.

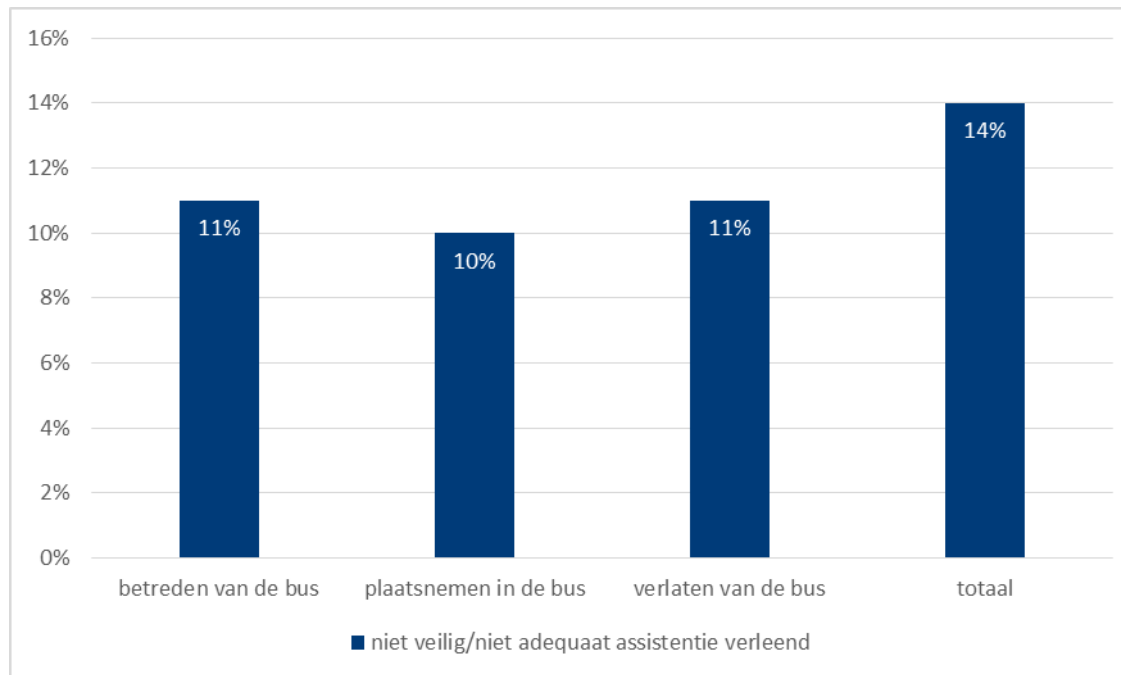
afbeelding 3.2 Niet veilig / niet adequaat assistentie verlenen chauffeur

Bij 14% van de optredens van de chauffeur bij het betreden, plaatsnemen of verlaten, was het handelen niet veilig en/of niet adequaat. Dit kwam vooral voor indien de chauffeur niet op eigen initiatief assistentie aanbood en de Mystery Guest expliciet om hulp moest vragen. Ook komt het niet

veilig en/of niet adequaat assisteren van de chauffeur vaker voor bij een Mystery Guest in een elektrische rolstoel, maar dit verschil is niet significant.

Vaak is het niet (goed) functioneren van de rolstoelplank of onwetendheid van de chauffeur over het bedienen van de rolstoelplank de reden waarom de assistentie van de buschauffeur als niet veilig en/of niet adequaat wordt ervaren. Waarschijnlijk is er een samenhang met het niet naar behoren functioneren van de hulpmiddelen en de beoordeling van de Mystery Guest van het veilig en adequaat assisteren van de chauffeur. In veel gevallen waar de elektrische plank niet naar behoren functioneert, doet de chauffeur zijn uiterste best om de Mystery Guest toch de bus in te krijgen. Het is aannemelijk dat de Mystery Guest deze hulp niet als veilig of adequaat waardeert.

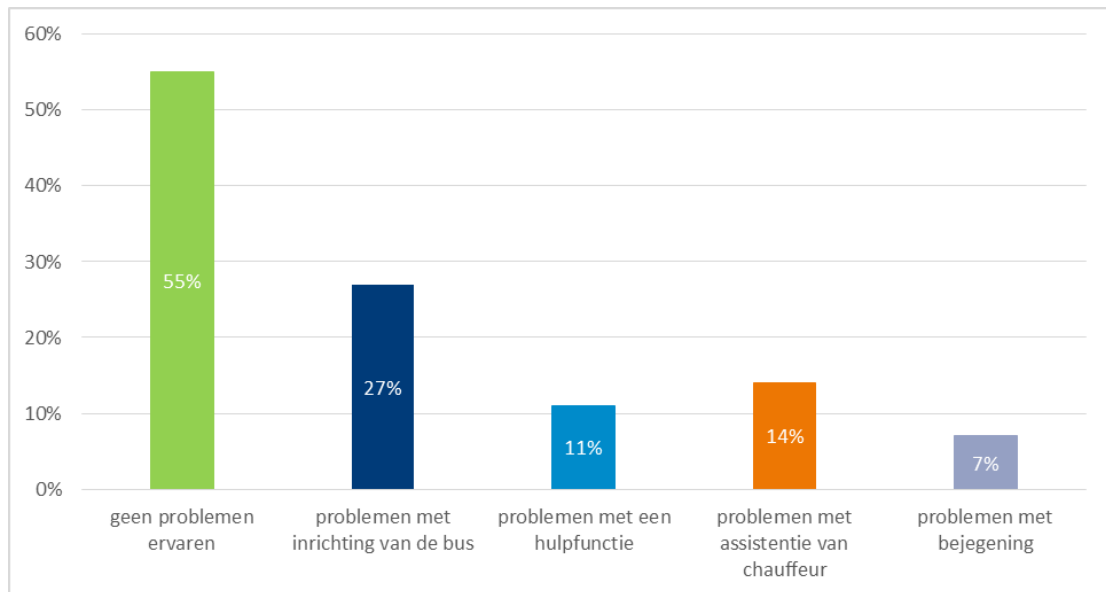
afbeelding 3.3 Hoofdknelpunten, totaal (N=417)

Tijdens alle voltooide ritten hebben de Mystery Guests in 55% geen opmerkingen over de toegankelijkheid van de busrit. De rolstoelgebruikers ervoeren noch problemen met de inrichting van de bus, noch met aanwezige hulpfuncties, noch met de assistentie van de chauffeur en ook niet op de manier waarop ze bejegend werden. In 27% van de ritten worden er problemen ervaren met de inrichting van de bus. Dit heeft met name te maken met het niet praktisch gebruik kunnen maken van de rolstoelplaats. Dit kwam bijvoorbeeld door gebrek aan houvast, of omdat achteruitrijden als onprettig wordt ervaren. Problemen met het niet naar behoren functioneren van een hulpfunctie worden in 11% van de ritten ervaren. In totaal was bij één op de zeven keer dat de chauffeur assistentie verleende bij het betreden, plaatsnemen of verlaten van de bus, de assistentie niet naar behoren volgens de rolstoelgebruiker. Tijdens 7% van de voltooide ritten voelde de rolstoelgebruiker zich niet met respect of nadelig behandeld.

In 55% van het totaal aantal uitgevoerde ritten geen problemen ervaren met de toegankelijkheid. Dat betekent dat in 45% er opmerkingen zijn over één of meerdere toegankelijkheidsaspecten die onderdeel zijn van de hoofdknelpunten. Deze ritten noemen we ‘ritten met opmerkingen over toegankelijkheid’. Een rit met een opmerking zou een rit kunnen zijn waarbij op veel afzonderlijke toegankelijkheidsaspecten een probleem werd ondervonden, maar zou evenzogoed een rit kunnen zijn waar op maar één toegankelijkheidsaspect (bijvoorbeeld het niet praktisch gebruik kunnen maken van de rolstoelplaats) een probleem werd beleefd. Opgemerkt moet worden dat het altijd gaat om een voltooide rit. Dus bij een rit met opmerkingen is de rolstoelgebruiker altijd in staat geweest om de rit met de bus uit te voeren.
